【整番】Ma-SC-NM005	【標題】硫化水素/塩化物による応力腐食割れの事例
分類：材料(基本技術)/種別：応力腐食割れ	作成年月：H17.6/改訂：Ver0.0 (H19.12) 作成者：N.Miyamoto

これは肥料プラント(30万T/Y)の炭酸ガス熱交のチャンバ(Head)で起きた硫化水素/塩化物によるSCCとその補修方法を報告したものである。

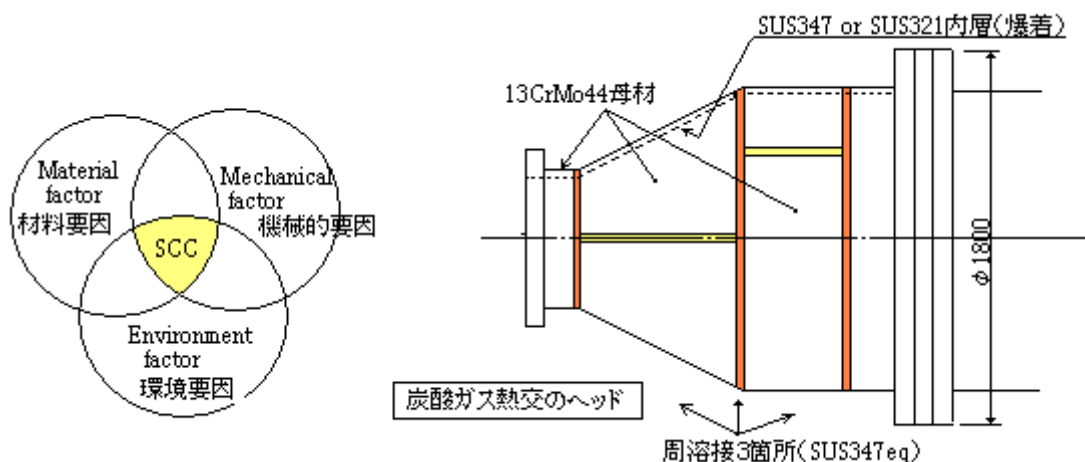
(1) 破損部分(チャンバ)の形状は上図のようである。この熱交の使用状況は次の通り。

(i) 運転スタートから～400日後の中間検査でHeadの内表面、特に3つの周溶接線と2つの長手溶接線の内側で無数のクラック(累計長さ1500mm 最大深さ11.3mm)が見つかった。

(iii) クラックには次の3つのタイプが見られた。

周溶接に直交する割れ / 長手溶接に平行する割れ / 爆着した内層(ライナー)の網状割れ

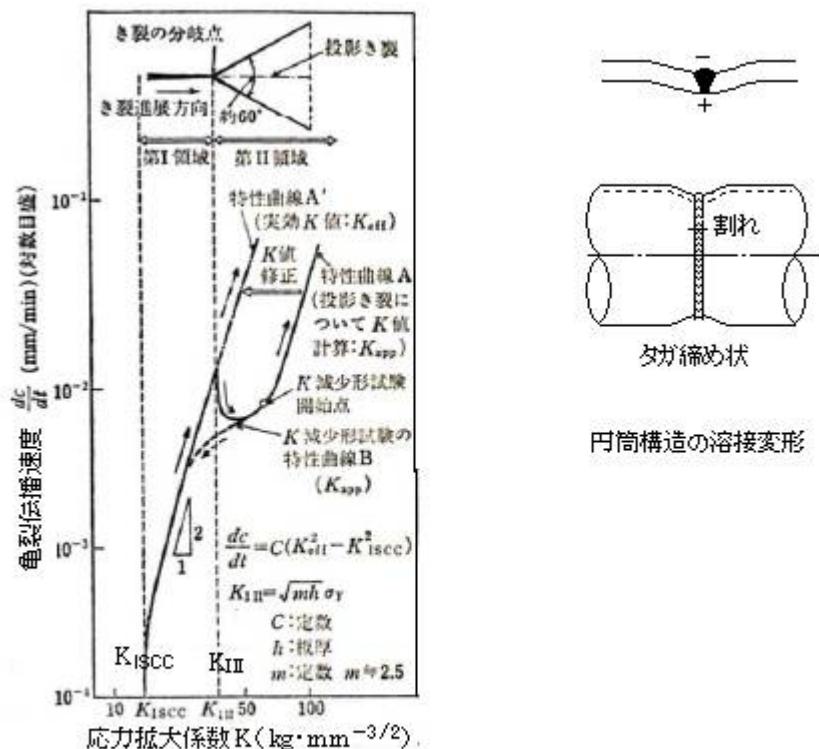
図6.31 応力腐食割れにおける
亀裂伝播特性(向井、村田)

(1) クラックの原因は wet H₂S+Cl イオンによる SCC と思われる。実際クラックの形にははっきりした分枝(*1)が見られる。

(*1) 通常、クラックが分岐するのが SCC の特徴。クラック先端で定義される応力拡大係数(K)がその限界値 K_{ISCC} をオーバーするとクラックの進展が起きて $K_{I\ II}$ まで直線進行し、さらに K が大きくなるとクラックは分岐して進行する。これは破面解析での着目点になる。下図参照。

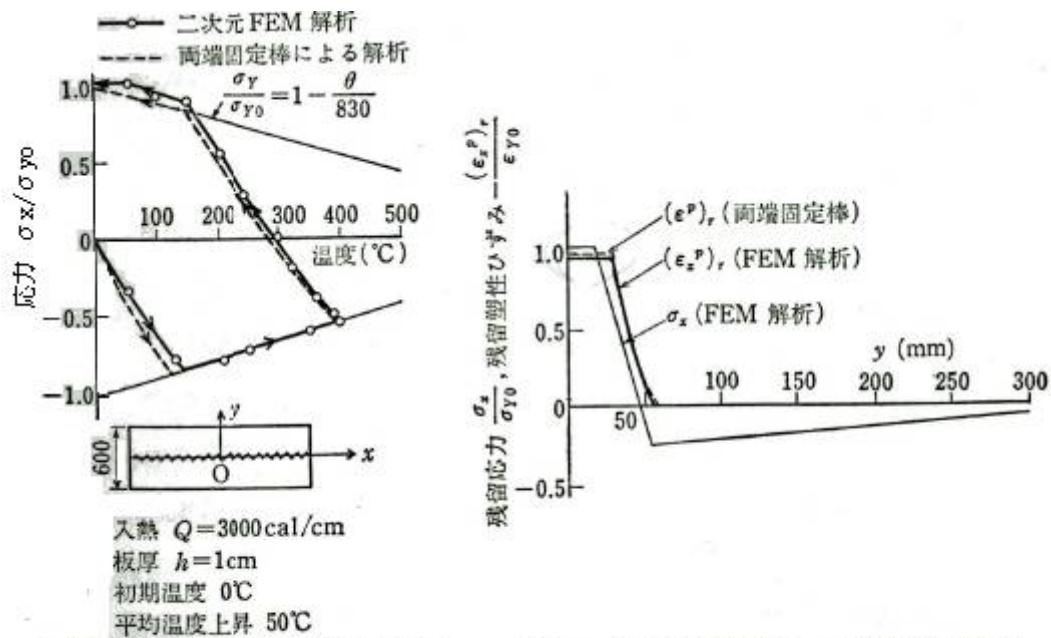
図 3-8 細長い矩形板の過渡的熱応力と残留応力・残留塑性ひずみ分布の計算例(佐藤・寺崎)

(3) 次に**機械的要因**について。溶接及び製作時の残留応力による。周溶接線のクラックの大半は溶接引張残留応力と直交する方向に起きている(*2)。破面分析では大半のクラックはストレートに走って小さく分岐している(但し1部で粒内貫通割れが SUS309 中間ステンレス層近くの亀裂先端で起きている)。また腐食生成物の中に高濃度の塩化物がみられる。以上のことからクラックは大きな溶接残留応力と腐食媒体の結合効果で急速に伝播したと考えられる。爆着層の網目状クラックも製作過程で生じた大きな残留応力に由来すると思われる。円錐部分にはわずかに溶材部分でクラックがみられる程度である。これはロール成形後の熱処理によって引張残留応力が緩和されたためと思われる。

(*2) 円筒形の周溶接部分では溶着金属の収縮によって内側で引張、外側で圧縮の残留応力が発生する。この場合、円筒はタガ締めを受けたように変形し周方向内側に最大の残留応力がでて、溶接線に直交する形でクラックが生じる(下図参照)。なお長手溶接線では溶接線に平行してクラックがでていますが、これも開いた板の長手方向の残留応力によるものと思われる。
